OBRA DE RECUPERAÇÃO DA CAPELA DO HOSPITAL CENTRAL DA IRMANDADE DA SANTA CASA DE MISERICÓRDIA DE SÃO PAULO

Este artigo trata dos trabalhos de recuperação do tratamento decorativo original do interior da capela pertencente ao núcleo do Hospital Central da Irmandade da Santa Casa de Misericórdia de São Paulo (ISCMSP), inaugurado em 1884, de autoria do arquiteto Luigi Pucci, vencedor do concurso realizado em 1876.

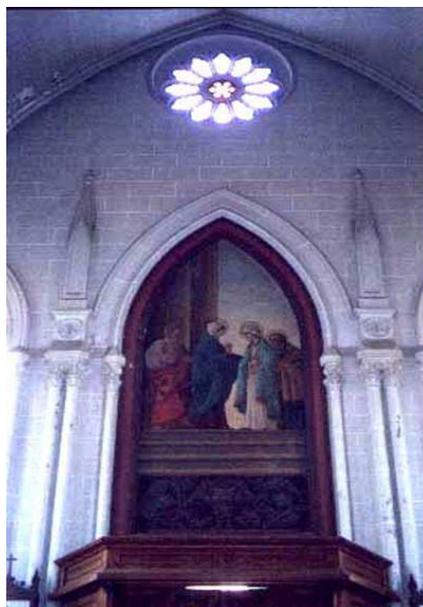
FIGURA 3 — Pintura mural

Nesta época o interior da capela encontrava-se recoberto em toda a sua extensão por um tratamento decorativo em tons acinzentados, imitando granito. Pelas informações obtidas, este tratamento havia sido executado sobre a decoração original, que se encontrava seriamente danificada. Segundo depoimentos, a opção pela execução desta imitação de granito se deu pela falta de recursos materiais para a recuperação do tratamento decorativo original e também pela ausência de profissionais qualificados que pudessem oferecer as orientações sobre os procedimentos adequados a serem observados para tal situação. A única pintura mural exposta era um quadro, sem data ou assinatura, sobre a visita de Santa Isabel à Virgem Maria (ver figura 3). Porém, o tratamento decorativo da parte inferior do quadro possuía forte semelhança de traços e tonalidades com a decoração do Salão Nobre da Provedoria da Irmandade da Santa Casa de Misericórdia de São Paulo, onde consta a assinatura de Gino Catani (ver figuras 4 e 5). Realizamos uma pesquisa junto aos seus familiares e conseguimos apurar que de fato havia sido Gino Catani o autor do tratamento decorativo da capela.

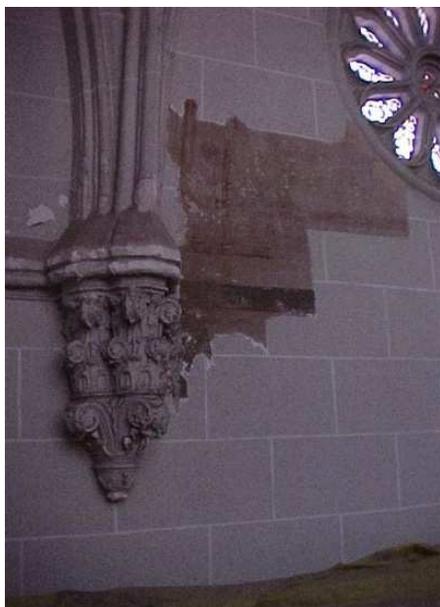
FIGURA 6 - Presbitério;

Nesta fase, a capela foi interditada, pois o madeiramento do telhado e a trama de jussara do forro se encontravam seriamente comprometidos pelo ataque de insetos xilófagos. O que a princípio era para ser apenas uma obra de reforma de telhado, acabou se transformando em uma grande obra de recuperação do tratamento pictórico e decorativo do interior de um edifício histórico. Nesta época foram realizadas algumas prospecções pictóricas preliminares que revelaram a existência de pinturas murais sobre as camadas sobrepostas de tintas das paredes. Foi identificada a existência de uma decoração na parte superior do presbitério (ver figura 6) e um barrado no transepto (ver figura 7). Nesse momento não tivemos acesso a todos os locais necessários para a realização das demais sondagens pictóricas. Com base nos trechos investigados (ver figuras 9, 10 e 11), foi elaborada uma proposta de intervenção. Para ilustrar essa proposta, foi confeccionado um croqui com a finalidade de demonstrar uma das hipóteses de como poderia ficar o conjunto deste tratamento decorativo após o resgate do restante das informações pelo processo de decapagem. Durante esse processo, entre os vários elementos encontrados, vieram “à luz”, seis retratos de santos que estavam esquecidos sobre as camadas sobrepostas de tinta (ver figura 8).

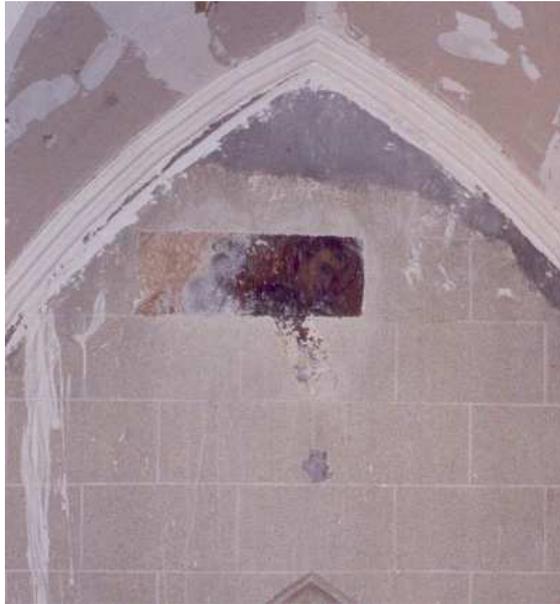
FIGURA 8 - Paineis da Nave: retrato a óleo.

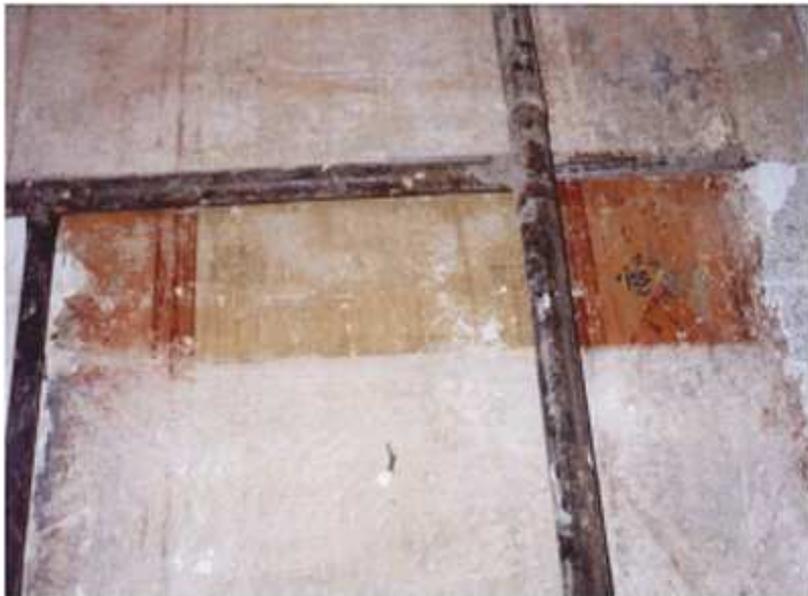
FIGURA 9 - Único trecho que se manteve preservado contendo a tonalidade das cores originais.

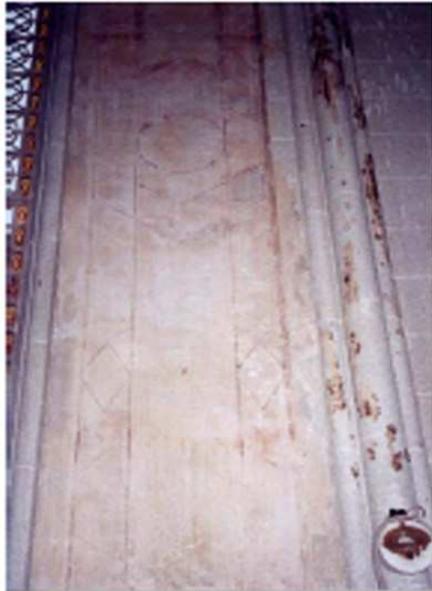
FIGURA 10 – Paineis da Nave: elementos Centrais. **FIGURA 11** - Paineis da Nave: parte superior.

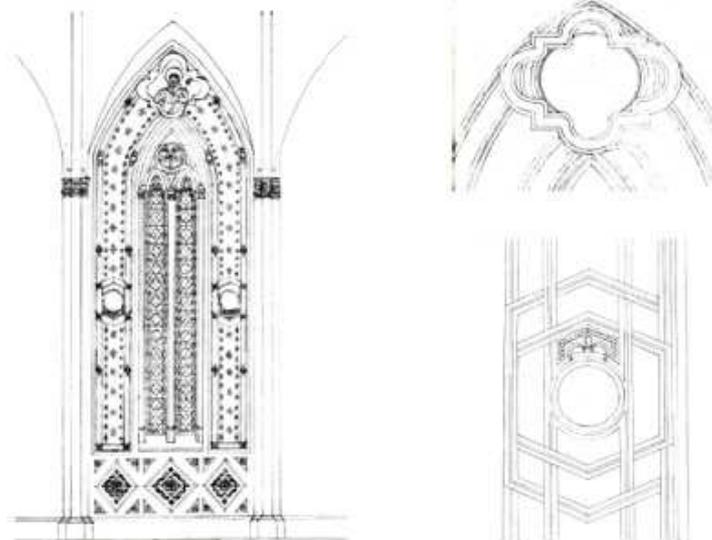
Todas as informações resgatadas foram sistematicamente mapeadas em peças gráficas demonstradas nos desenhos abaixo:

FIGURA 12 - Registro gráfico dos elementos resgatados nas prospecções pictóricas.

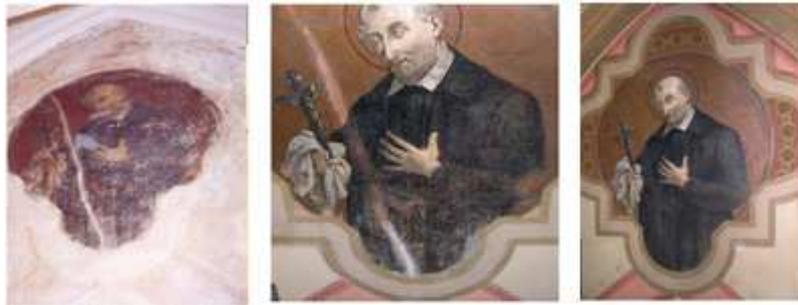
FIGURA 13 - Retrato à óleo: antes, durante e após o processo de intervenção

1. Conservação e restauro de pinturas murais artísticas utilizando uma técnica de reintegração baseada no *“tratteggio”*, em que a reintegração foi executada com

finos traços de cores sobre as lacunas até que o colorido fosse ajustado ao original (ver figura 13);

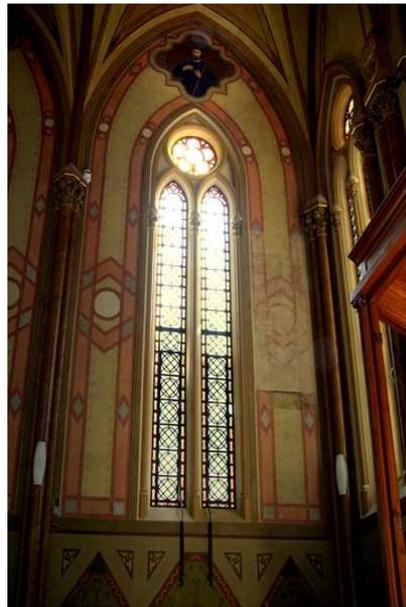
FIGURA 14 – Painel da nave e o testemunho mantido

2. Reconstituição das pinturas murais decorativas dos painéis da Nave (ver figura 14);

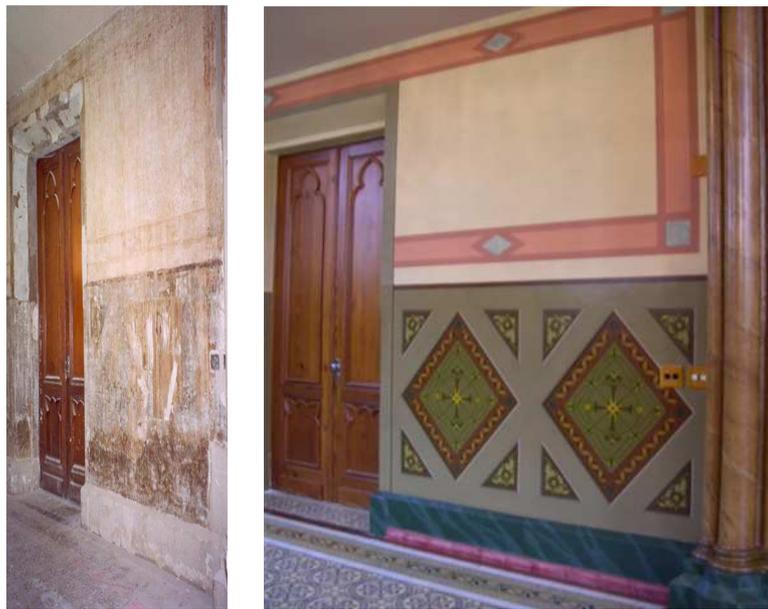
FIGURA 15 - Situações antes e após o processo de intervenção

1- Reprodução de pinturas decorativas baseada nos testemunhos da pintura original, executados no barrado inferior em toda a extensão da capela e nas paredes do transepto inferior e superior (ver figura 15);

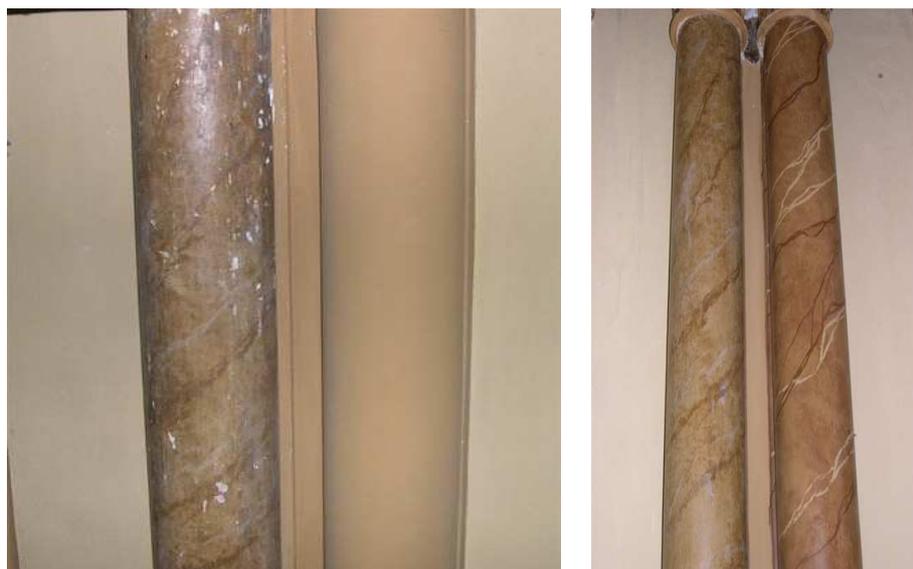
FIGURA 16 - Testemunho e intervenção

2 - Reprodução de pinturas decorativas das colunas imitando mármore (ver figura 16);

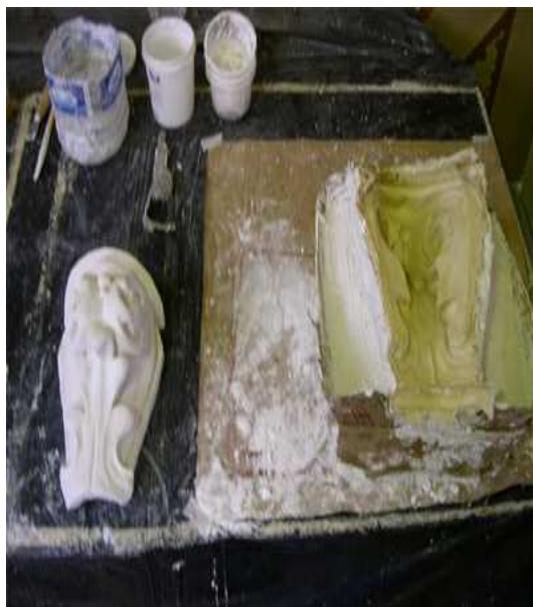
FIGURA 17 - Modelagem de peças.

3 - Reintegração dos ornamentos em estuque e gesso: foram executados os serviços de estucagem e preparação de superfícies nas peças que estavam em bom estado de conservação, e modelagem de matrizes e execução de formas para a produção de peças novas (ver figuras 17 e 18);

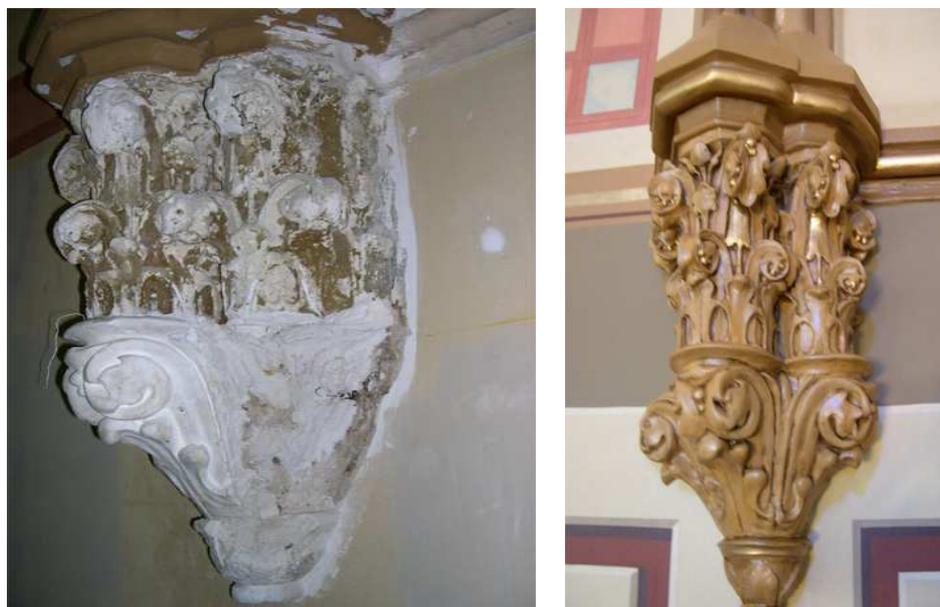
FIGURA 18 - Situações antes e após o processo de intervenção

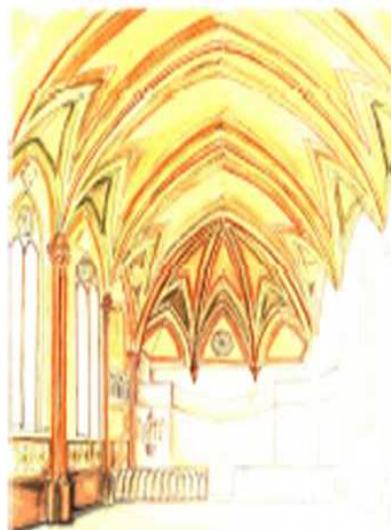
FIGURA 20 - Estudo baseado na foto de época.

4- Execução de pintura decorativa no forro, baseada em foto de época: 1919 (ver figuras 19 e 20);

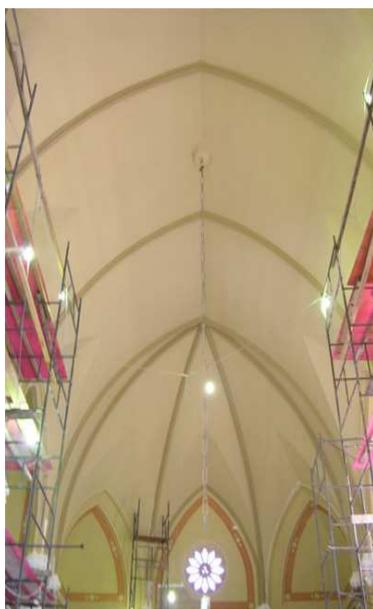
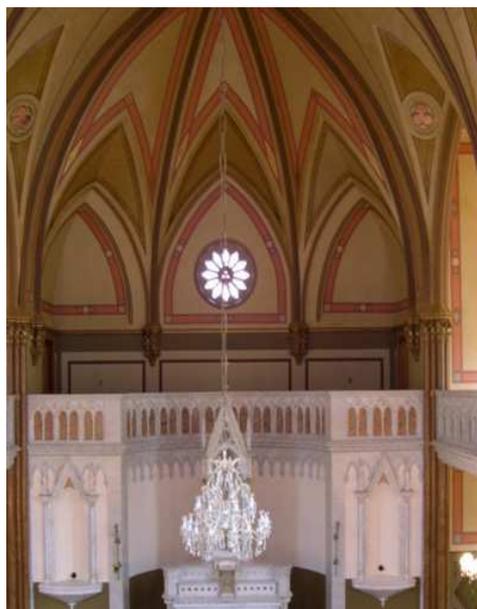
FIGURA 21 - Situações antes e após o processo de intervenção.
