## **A HISTÓRIA DA ARQUITETURA ATRAVÉS DA LEITURA DAS RUÍNAS: A ESTAÇÃO FERROVIÁRIA DE CHIADOR - MG**

*THE HISTORY OF ARCHITECTURE THROUGH THE READING OF RUINS:  
THE CHIADOR RAILWAY STATION - MG*

**VILELA, Lucas Vilela (1); RIBEIRO, Rosina Trevisan M. (2)**

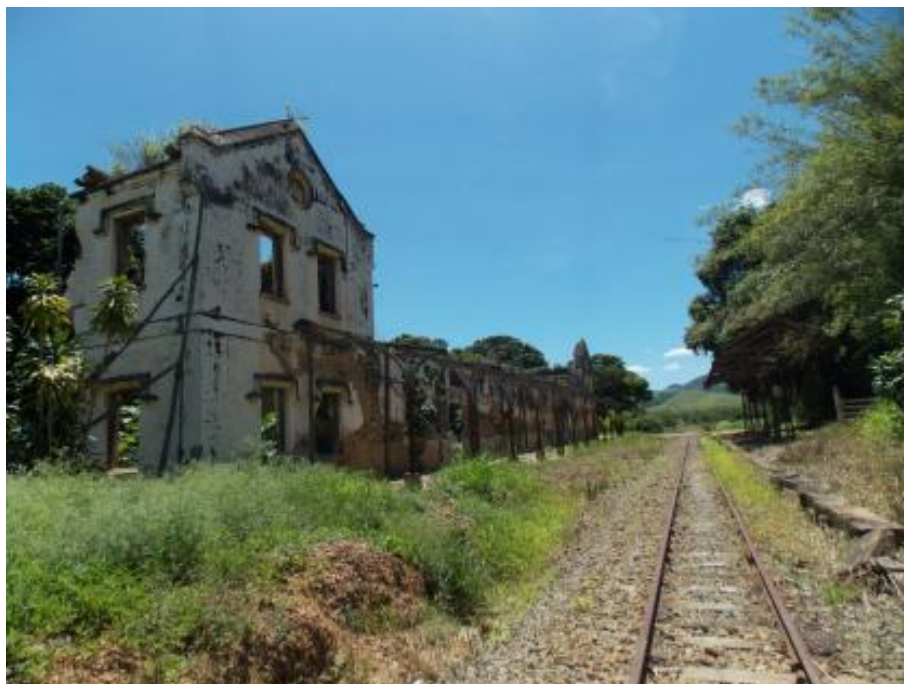
No dia 24/03/2003, a Estação Ferroviária de Chiador (Figura 2) foi tombada, já em estado de ruína, como patrimônio cultural do município de Chiador, através do Decreto Lei nº 009/2003, sendo inscritos no Livro do Tombo o imóvel que constitui a Estação Ferroviária de Chiador (em ruínas).

**Figura 2:** Visada da Estação Ferroviária de Chiador.  
Fonte: Foto Lucas Vilela. Novembro de 2016.
